NO.007 Verrucous carcinoma

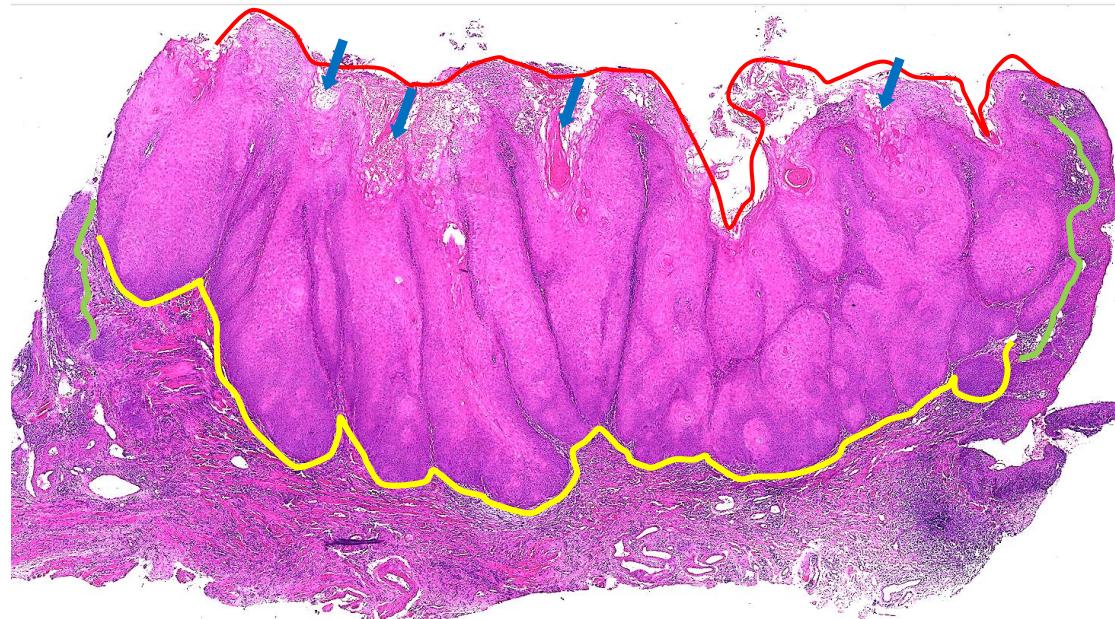
Fig. 1

<ul style="list-style-type: none"> ➤ 名稱有 verrucous，故此片的病變在表皮層會有火燄狀增生的外表 (Fig. 1 red line)。可以看見 keratin plug (Fig. 1 blue ↑)。 ➤ 除了有向上的增生，也有向下 invasion 的現象。可從與周邊上皮的 basement membrane 高度 (Fig. 1 green line) 比較發現，病灶區的 basement membrane 高度明顯較低、較往下 (Fig. 1 yellow line)。也可發現增生的上皮已造成 skeletal muscle degeneration (放高倍可見橫紋) (Fig. 2 blue ↑)。正常情況下，上皮與肌肉間會有一段距離，不會直接接觸，有此現象證實此上皮為向下侵犯的癌症。 ➤ 然而 basement membrane 完整 (Fig. 2 yellow line)，若 basement membrane 有破壞、消失則為 squamous cell carcinoma。 	<p>標記重點：</p> <ol style="list-style-type: none"> 1. 低倍圖表現其廣基性質 2. Keratin plug 3. Verrucous appearance 4. Intact basement membrane 5. Skeletal muscle degeneration
--	--
