原文題目(出處):	Transmigration of mandibular canines: a report of six cases and a review of the literature J Contemp Dent Pract 2007;8:104-10
原文作者姓名:	Summer P, Summer M, Ozden B, Otan F
通訊作者學校:	Selcuk University in Konya, Turkey
報告者姓名(組別):	林玲利 intern J 組
報告日期:	96.05.11

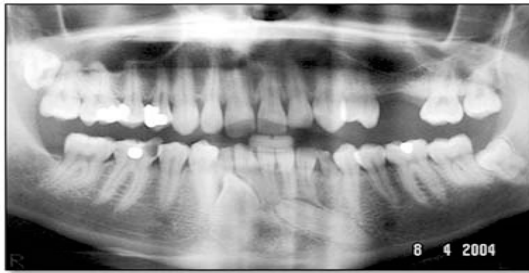
一位28歲男性主訴其下顎兩顆殘留的乳犬齒引響美觀。X ray的檢查發現下顎兩側犬齒是阻生的。右下顎犬齒雖然未萌發，但是在一個有利的位置。**左**下顎犬齒則是跨越中線位移到右側。

**Figure 1. Case 1:** The mandibular right canine is in a favorable position and the left canine has crossed the midline.

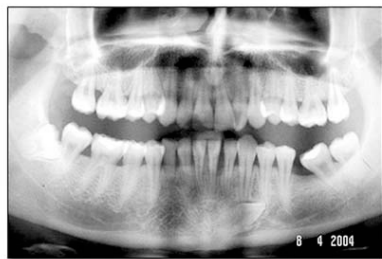
一位23歲女性被轉診去進行牙周病治療。X ray顯示右下犬齒水平阻生，並且跨越中線到達左側的小白齒根尖之下。

**Figure 5. Case 5:** A horizontally impacted mandibular right canine located below the apices of left premolar teeth that crossed the midline.

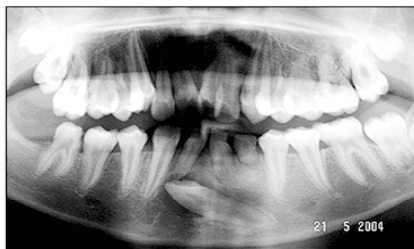
一位13歲男生被轉診去評估其左下殘留的乳犬齒。X ray顯示左下犬齒是水平阻生，並且跨越中線到達門齒根尖之下。

**Figure 6. Case 6:** Horizontally impacted mandibular left canine crossing the midline located below the apices of the incisors.
