**NO.007 Verrucous carcinoma**

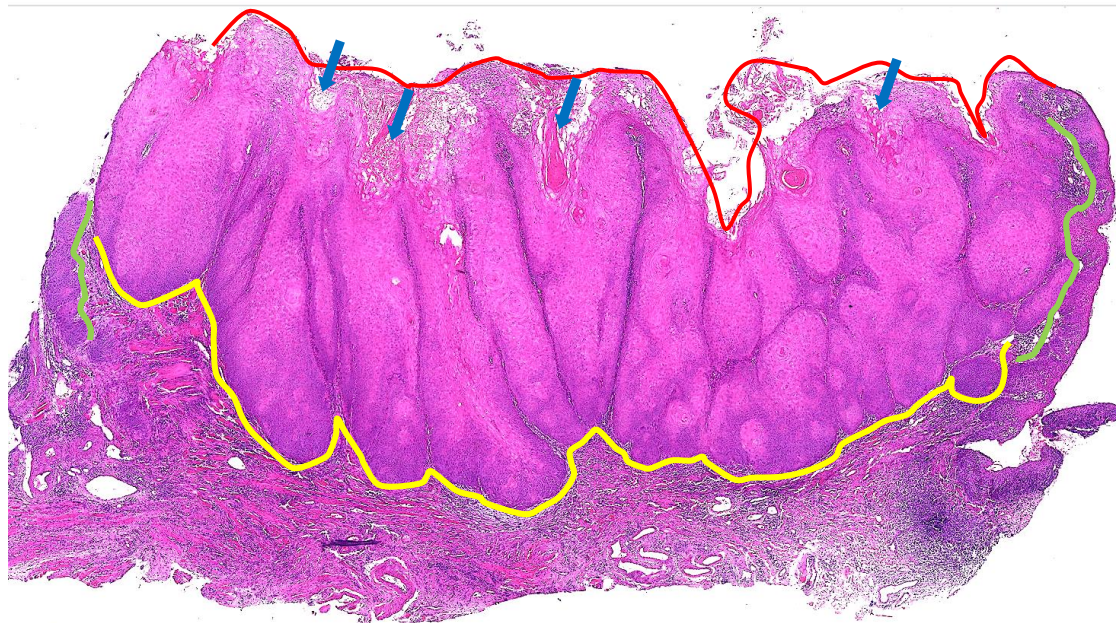
Fig. 1

- 名稱有 verrucous，故此片的病變在表皮層會有火燄狀增生的外表(Fig. 1 red line)。可以看見 keratin plug (Fig. 1 blue ↑)。
- 除了有向上的增生，也有向下 invasion 的現象。可從與周邊上皮的 basement membrane 高度(Fig. 1 green line)比較發現，病灶區的 basement membrane 高度明顯較低、較往下(Fig. 1 yellow line)。也可發現增生的上皮已造成 skeletal muscle degeneration (放高倍可見橫紋) (Fig. 2 blue ↑)。正常情況下，上皮與肌肉間會有一段距離，不會直接接觸，有此現象證實此上皮為向下侵犯的癌症。
- 然而 basement membrane 完整 (Fig. 2 yellow line)，若 basement membrane 有破壞、消失則為 squamous cell carcinoma。

1. 低倍圖表現其廣基性質
2. Keratin plug
3. Verrucous appearance
4. Intact basement membrane
5. Skeletal muscle degeneration
